Artikel i Thisted Amts Tidende 4. november 1967.

Søndbjerg Kirke blev i sin tid bygget som stormandskirke.

Under restaureringsarbejdet er der gjort fund, som tyder på, at kirken for 500 år siden blev hjem søgt af en brand, som lagde det oprindelige og fornemme romanske tårn i aske.

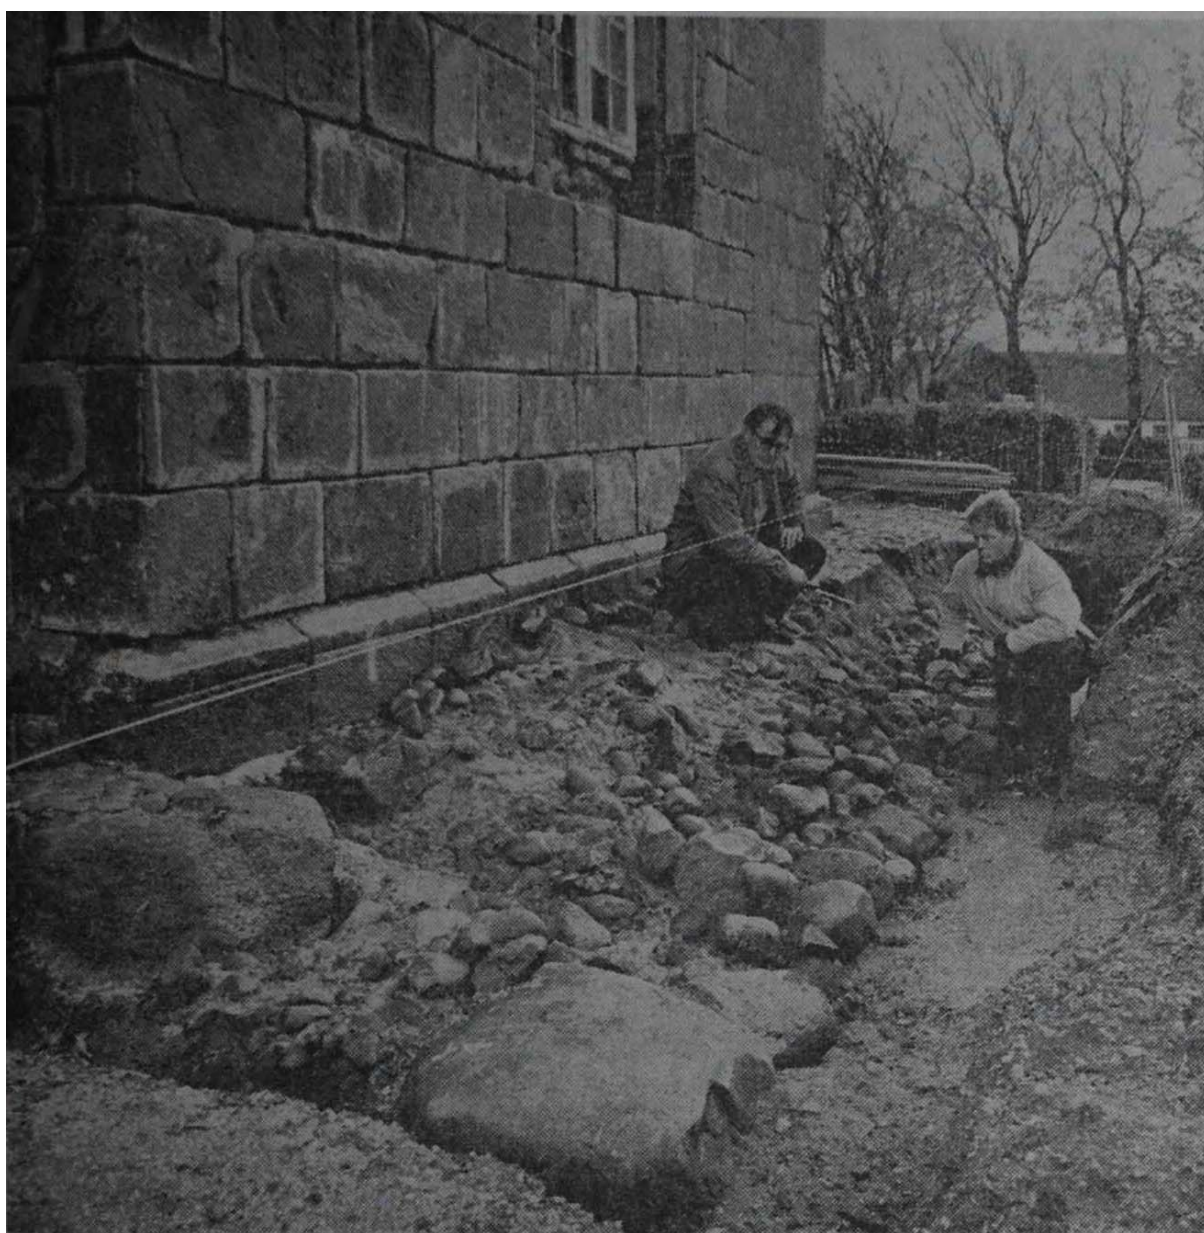
Inspektør Knud Krogh og Per Boe ved fundamentet uden for kirken

Vi kunne kun få denne teori bekræftet ved at foretage udgravninger vest for det nuværende tårn, og her fandt vi, hvad vi havde ventet at finde, nemlig grundstenen, som klart viste, at kirken oprindeligt har været et par meter længere, og at den mod vest er afsluttet med et anseligt romansk stentårn, opført af smukt tilhugne kvadre, så denne del af kirken faktisk har været den fornemste i udførelse. Søndbjerg Kirke kunne derfor identificeres som en af de meget sjældne stormandskirker. Inskriptionen på runestenen: ”Jacob voldte” havde peget mod en sådan teori, men nu er den bevist, og det kan vi være

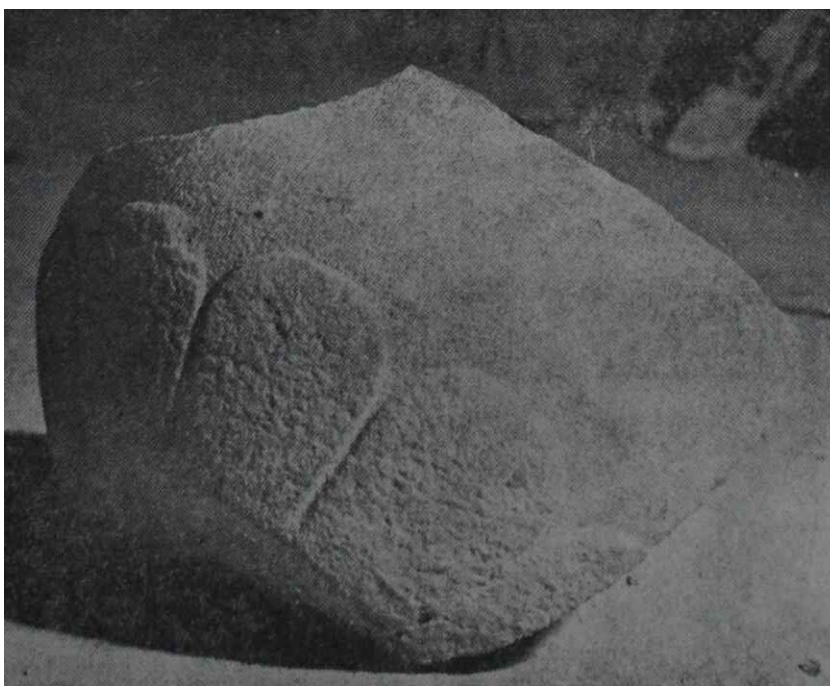
Døbefonten, der var indmuret i tårnet, har fortalt meget om tårnet og dets skæbne.

Ved nøje at undersøge de kvadersten, der tilfældigt blev indmuret i tårnet omkring 1475, fandt vi et stort brudstykke af Sønderbjerg Kirkes oprindelige døbefont. Man har hele tiden vidst, at den døbefont, som kirken har haft i brug nogle hundrede år, ikke er den oprindelige. Den svarer ikke til fontfodens meget smukke stenhuggerarbejder, men er af grovere udførelse. Brudstykket, som blev fundet i kirketårnet, har derimod forsiringer og udsmykninger, som svarer til fontfodens, og det har vist sig, at det samlede arbejde er identisk med den døbefont, som findes i nabokirken i Odby.

Utvivlsomt er de to døbefonte anskaffet samtidig med, at de to kirker blev færdigbyggede for 800 år siden. Den hårde medfart, som den ituslåede døbefont og stærkt skamferede fontfod har været ude for, tyder også på, at det romanske stentårn er bruset sammen efter en brand.
